**Machbarkeitsstudie
Brunnenstr. 34 Bad Wildungen**

Abschlussbericht
Februar 2023

Stadt Bad Wildungen
 Stadtplanungsamt
 Am Markt 1
 34537 Bad Wildungen
 Tel.: 05621/ 701-411

Entwurfsverfasser**HARALD NEU****Architekt & Städtebauarchitekt BDA**

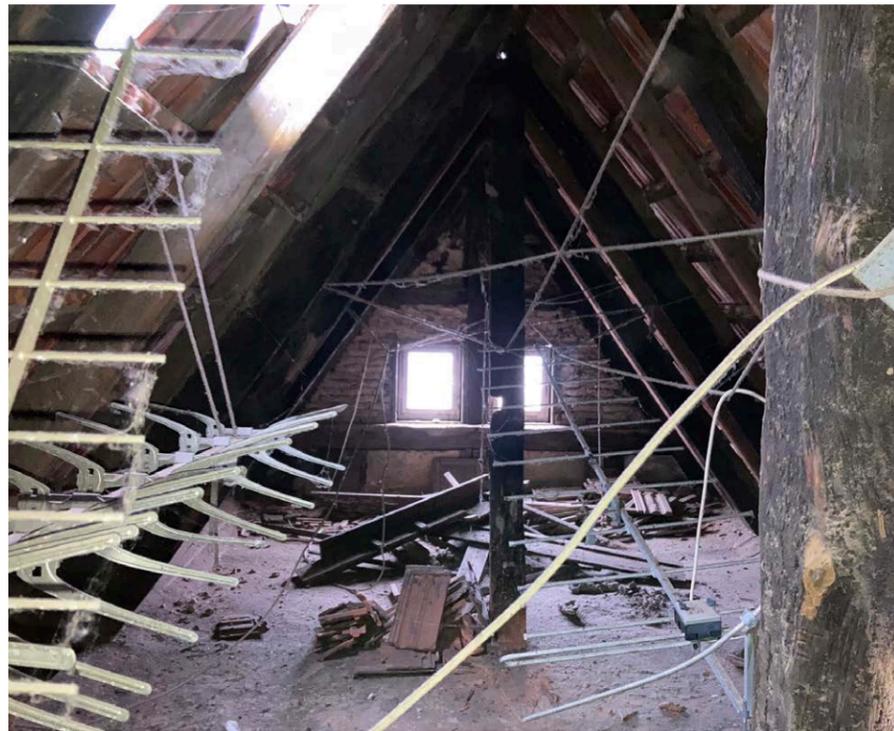
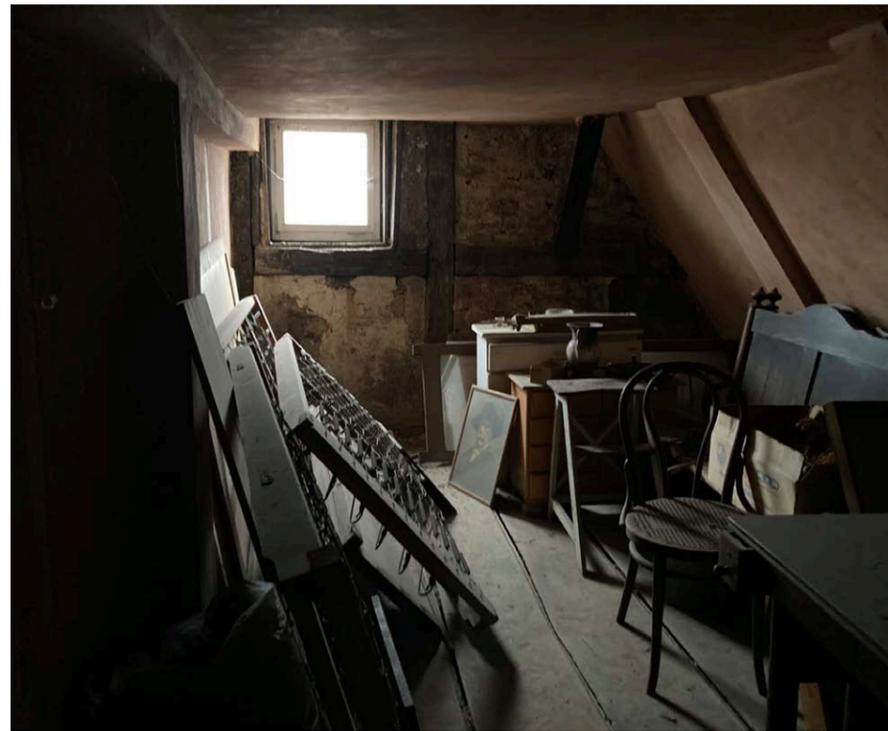
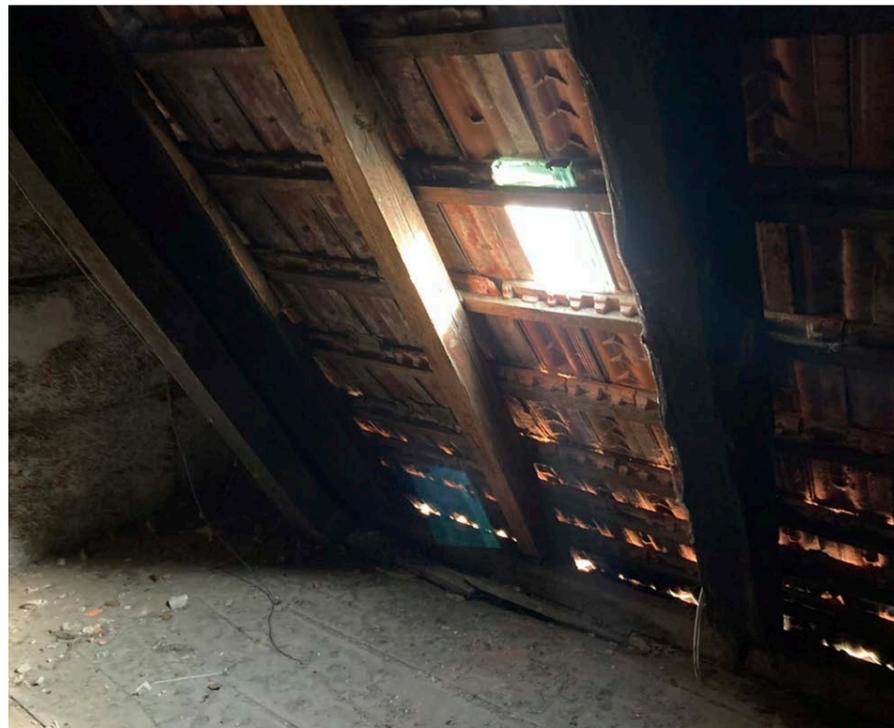
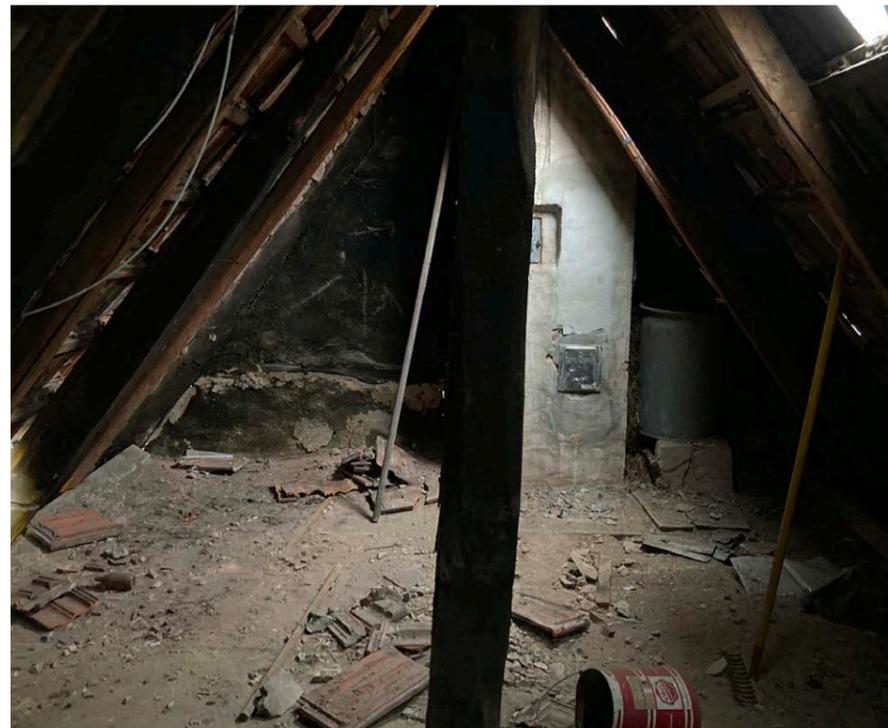
Das Dachtragwerk erscheint als Kehlbalckendach mit mittelalterlichem Gepräge mit Firstsäulen in dem jedoch schon einige Veränderungen durchgeführt wurden.

Die Primärkonstruktion wird als bauzeitlich eingeschätzt. Die ursprünglichen Kehlbalcken wurden vollständig entfernt und durch neue, tiefer liegende Kehlbalcken ersetzt.

Diese neuen Kehlbalcken liegen auf einem nachträglich eingefügten liegenden Dachstuhl und einem Mittelunterzug auf. Die ursprünglichen Gespärre aus Eichenholz hatten einen Abstand, der mit den Stielen des Trauffachwerkes korrelierte.

Durch nachträglich eingefügte Nadelholzsparren wurde der Sparrenabstand auf ca. 70 cm verringert. Auffällige Schäden konnten nicht festgestellt werden, sind jedoch nicht auszuschließen, da die Konstruktion nicht vollständig freigelegt war. An manchen Stellen sind Eisenteile eingefügt, die auf Schadenspunkte hinweisen können. Das Dachgeschoss ist ungedämmt.

Der ursprüngliche Schornstein wurde durch einen mit Backsteinen gemauerten Schornstein ersetzt. Er ist nun an der westlichen Giebelwand platziert und wird von der heutigen Zentralheizung genutzt.

Der Schornstein ragt sehr weit über das Dach des Gebäudes hinaus, da er vermutlich höher sein sollte als der First des Nachbarn. Die älteren Teile des Dachtragwerkes weisen eine starke Schwärzung durch Ruß auf. Es kann daher vermutet werden, dass es sich um ein Rauchdach gehandelt hat und der heutige Schornstein nachträglich eingebaut wurde.

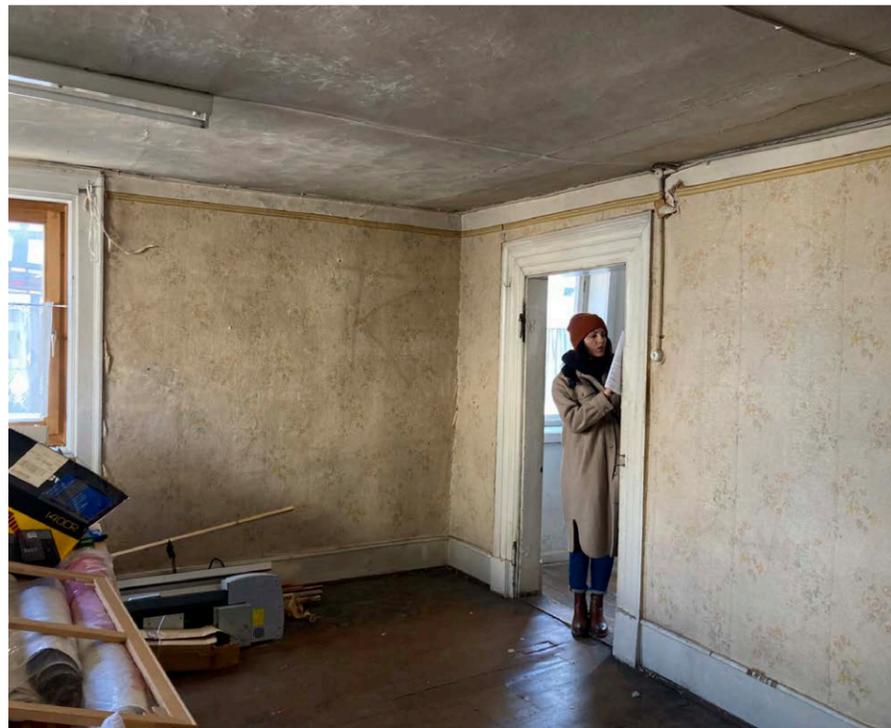
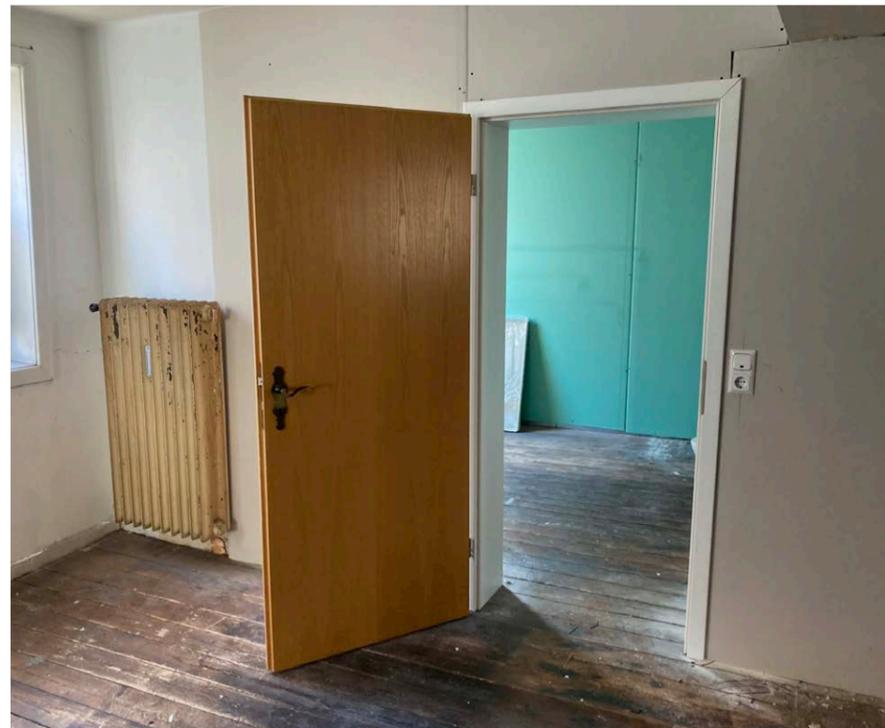
Das 1. Obergeschoss war Bestandteil des ehemaligen Ladengeschäftes. In den nord-östlichen Teilbereichen ist noch die alte Raumteilung vorhanden, der restliche, überwiegende Teil des Grundrisses ist bereits verändert. Es wurden Fachwerkwände entfernt und durch neue Unterzüge aus Stahl und Gipskartonwände ersetzt. Teile der ursprünglichen Querbund- und Längsbundwände sind noch vorhanden. Die begonnenen Umbauarbeiten wurden nicht abgeschlossen.

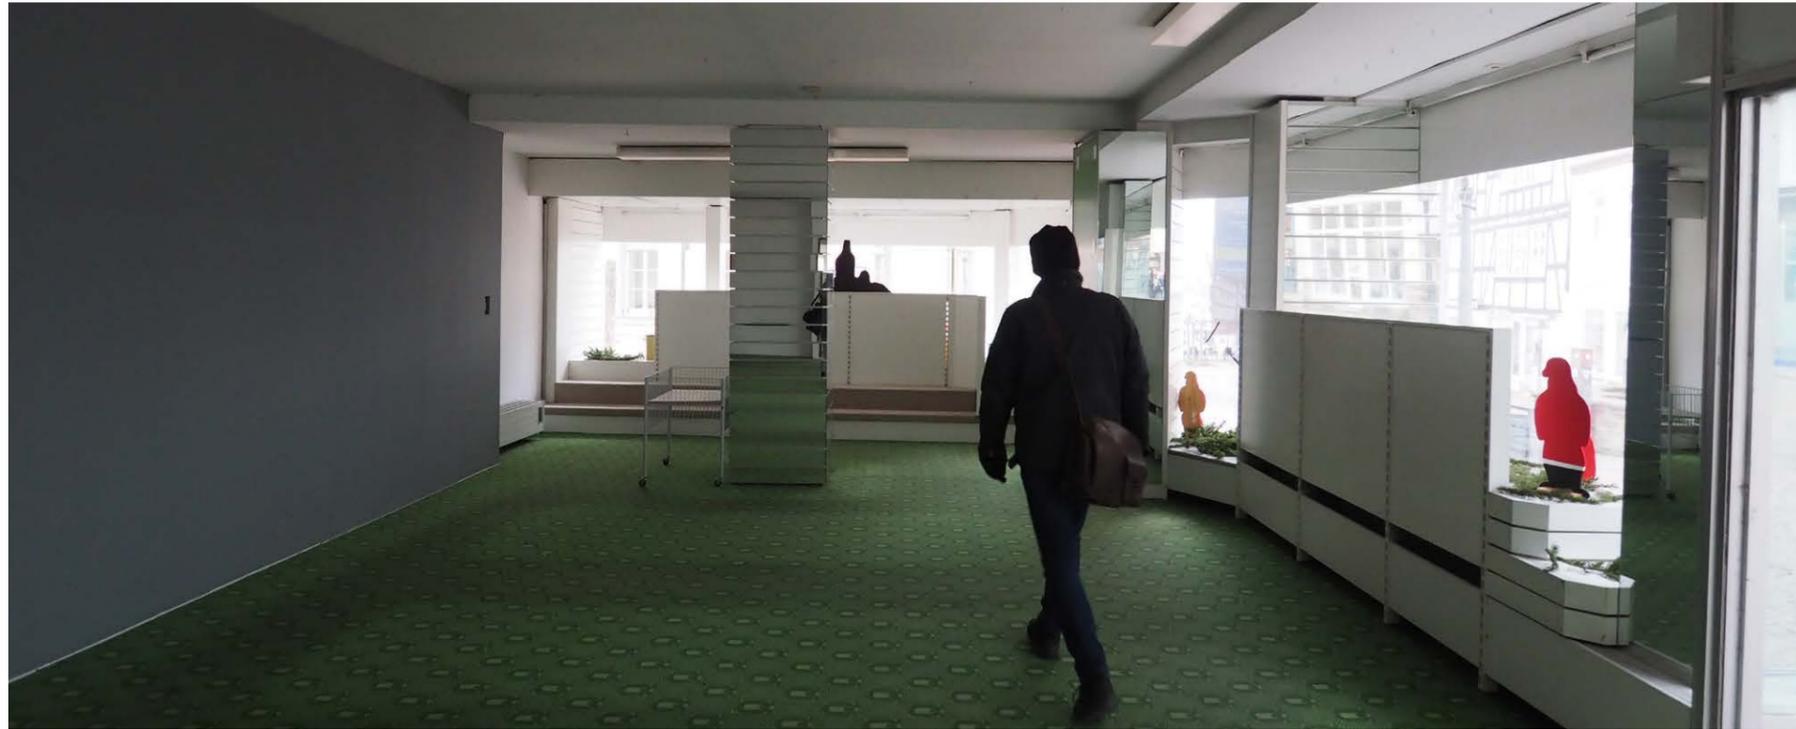
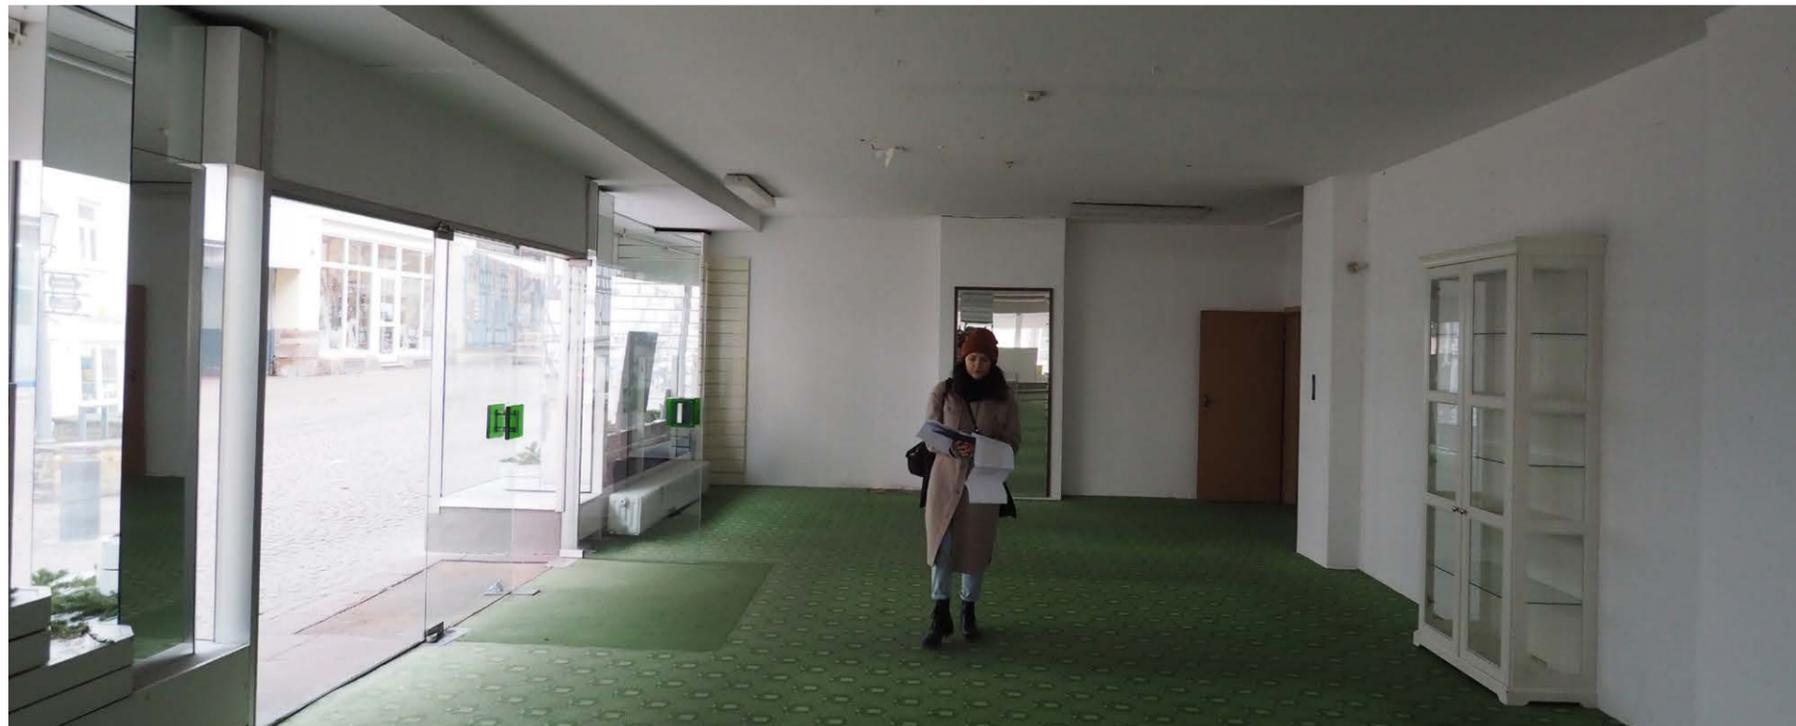
Das Erdgeschoss ist vollständig überformt. Es kann davon ausgegangen werden, dass von der Fachwerkstruktur im Erdgeschoss kein nennenswerter Teil mehr vorhanden ist. Die Tragstruktur ist hinter Verkleidungen aus Trockenbau und Spiegeln verborgen. Evtl. ist das Fachwerk in der westlichen Brandwand und in der Nordostecke nach erhalten. Erfahrungsgemäß ist jedoch in diesen verbliebenen Bereichen der „erdberührten“ Fachwerkkonstruktion ein großer Schadensumfang im Fachwerk zu erwarten.

Die Straßen Fassaden in der südlichen Traufe und dem östlichen Giebel sind vollständig durch Stahlträgersysteme ersetzt worden. Ebenso ist in der Nordwestecke die ursprüngliche Fachwerkkonstruktion der Nordwand durch ein Stahlträgersystem ersetzt. Die Stahlunterzüge sind von einer abgehängten Gipskartondecke bekleidet. Dieses Stahlträgersystem übernimmt jetzt den größten Teil der Tragfunktionen in vertikaler sowie in horizontaler Richtung. Es ist zu überprüfen, ob die Stahlträger eine ausreichende Brandschutzbekleidung haben.

Im Nordosten erfolgten in den Jahren 1949 – 1967 mehrere Umbauten. Zunächst wurde ein Hintereingang zum Ladengeschäft in den Kirchplatz eingebaut. Dabei wurde ein Teil der Stützmauer abgebrochen. In einem nächsten Schritte wurde dann 1961 ein frei stehender Schaukasten mit einem abgerundeten Flachdach geplant, der dann im letzten Bauabschnitt im Zuge des Ladenumbaus zum Schuhgeschäft im Jahre 1977 an das Gebäude räumlich angeschlossen wurde.

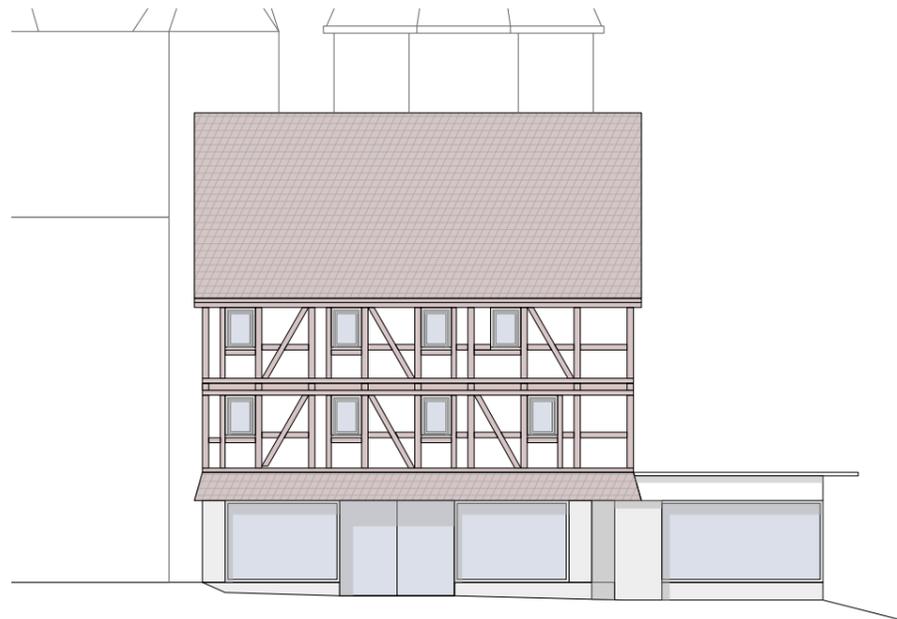
[22] Ansicht Südost M 1:200

Die Straßen Fassade zeigt keine gravierenden Schadenspunkte, jedoch lassen sich in der Schwelle des 2. OG Anzeichen erkennen, dass einige Zapfenlöcher der Stiele in der Schwelle schadhaft sein können. Im Bereich der Schwelle des 1. OG scheinen diese Punkte bereits repariert zu sein, da hier neue Hölzer oberhalb des kleinen Pultdaches sichtbar sind. Die Verformung des Gesamt Gebäudes (ab dem 2. / 3. Stiel von Westen) scheint auf ehemalige Schäden im Fachwerk des Erdgeschosses zurückzugehen. Das Erdgeschoss wurde jedoch vollständig ersetzt und diese Schäden sind somit ausgeräumt.

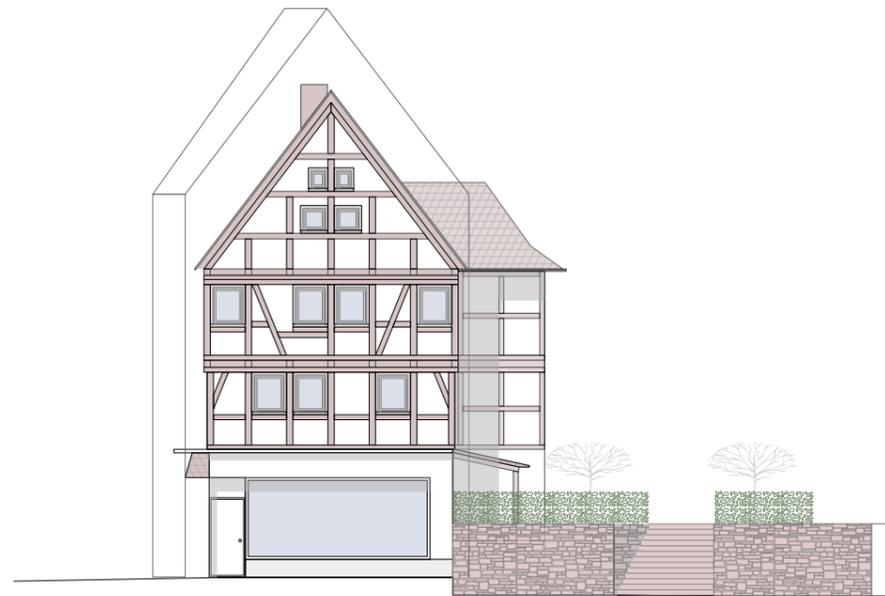
[23] Ansicht Nordost M 1:200

Die Ostfassade scheint noch in einen guten Zustand zu sein. Der Bereich des Anschlusses des Fachdaches an die Fachwerkfassade konnte nicht eingesehen werden. Hier könnten Schäden im Fachwerk vorhanden sein.

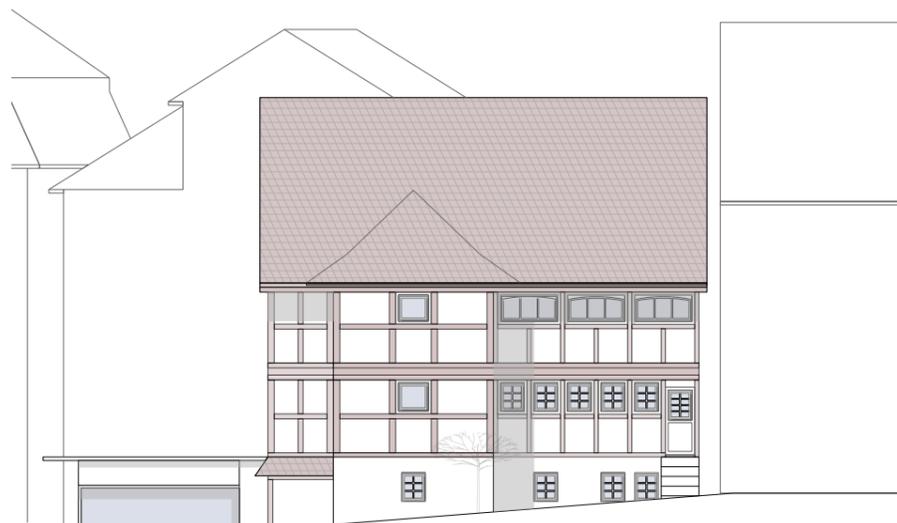
[24] Ansicht Nordwest M 1:200

Die ursprüngliche Nordfassade des Hauptgebäudes ist durch den Treppenanbau und die angebaute Loggia weitestgehend verdeckt. Im Bereich des Treppenanbaues ist die Schwelle ausgetauscht worden. Der Umbau der Loggia ist z.T. in unsachgemäßer Weise ausgeführt. Die Verformungen der Treppenpodeste weisen auf Setzungen im Bereich der Fachwerkkonstruktion des Hauptgebäudes hin.

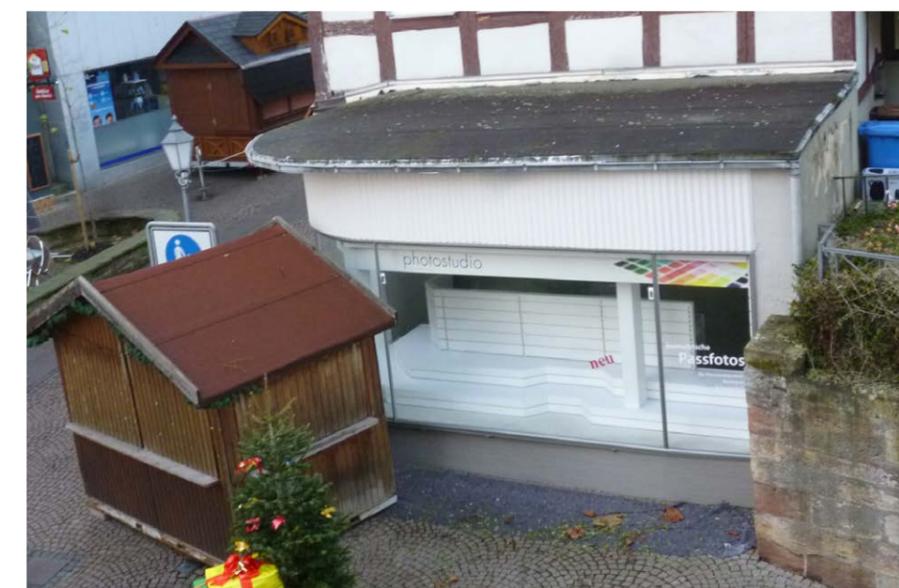
[57] Foto Dach

Beim Erhalt dieses also über mehrere Abschnitte entstandenen Anbaus müsste die gesamte Konstruktion im Zuge des Umbaus gesichert und baulich auf der Nordwestseite zum Kirchhof hin ergänzt werden. Der Anbau verbliebe bei dieser Variante vermutlich „Kaltraum“, da eine energetische Ertüchtigung dieses Bauteils wirtschaftlich nicht in Betracht kommt. Die Dach-Anschlüsse am Übergang des Bitumdachs zur Fachwerkfassade müssten überarbeitet werden.
